CONSORCIO DE GESTIÓN DEL PUERTO LA PLATA

ISLA SANTIAGO

MARGEN ENSENADA DEL CANAL DE ACCESO AL PUERTO

ESTUDIO GEOTÉCNICO

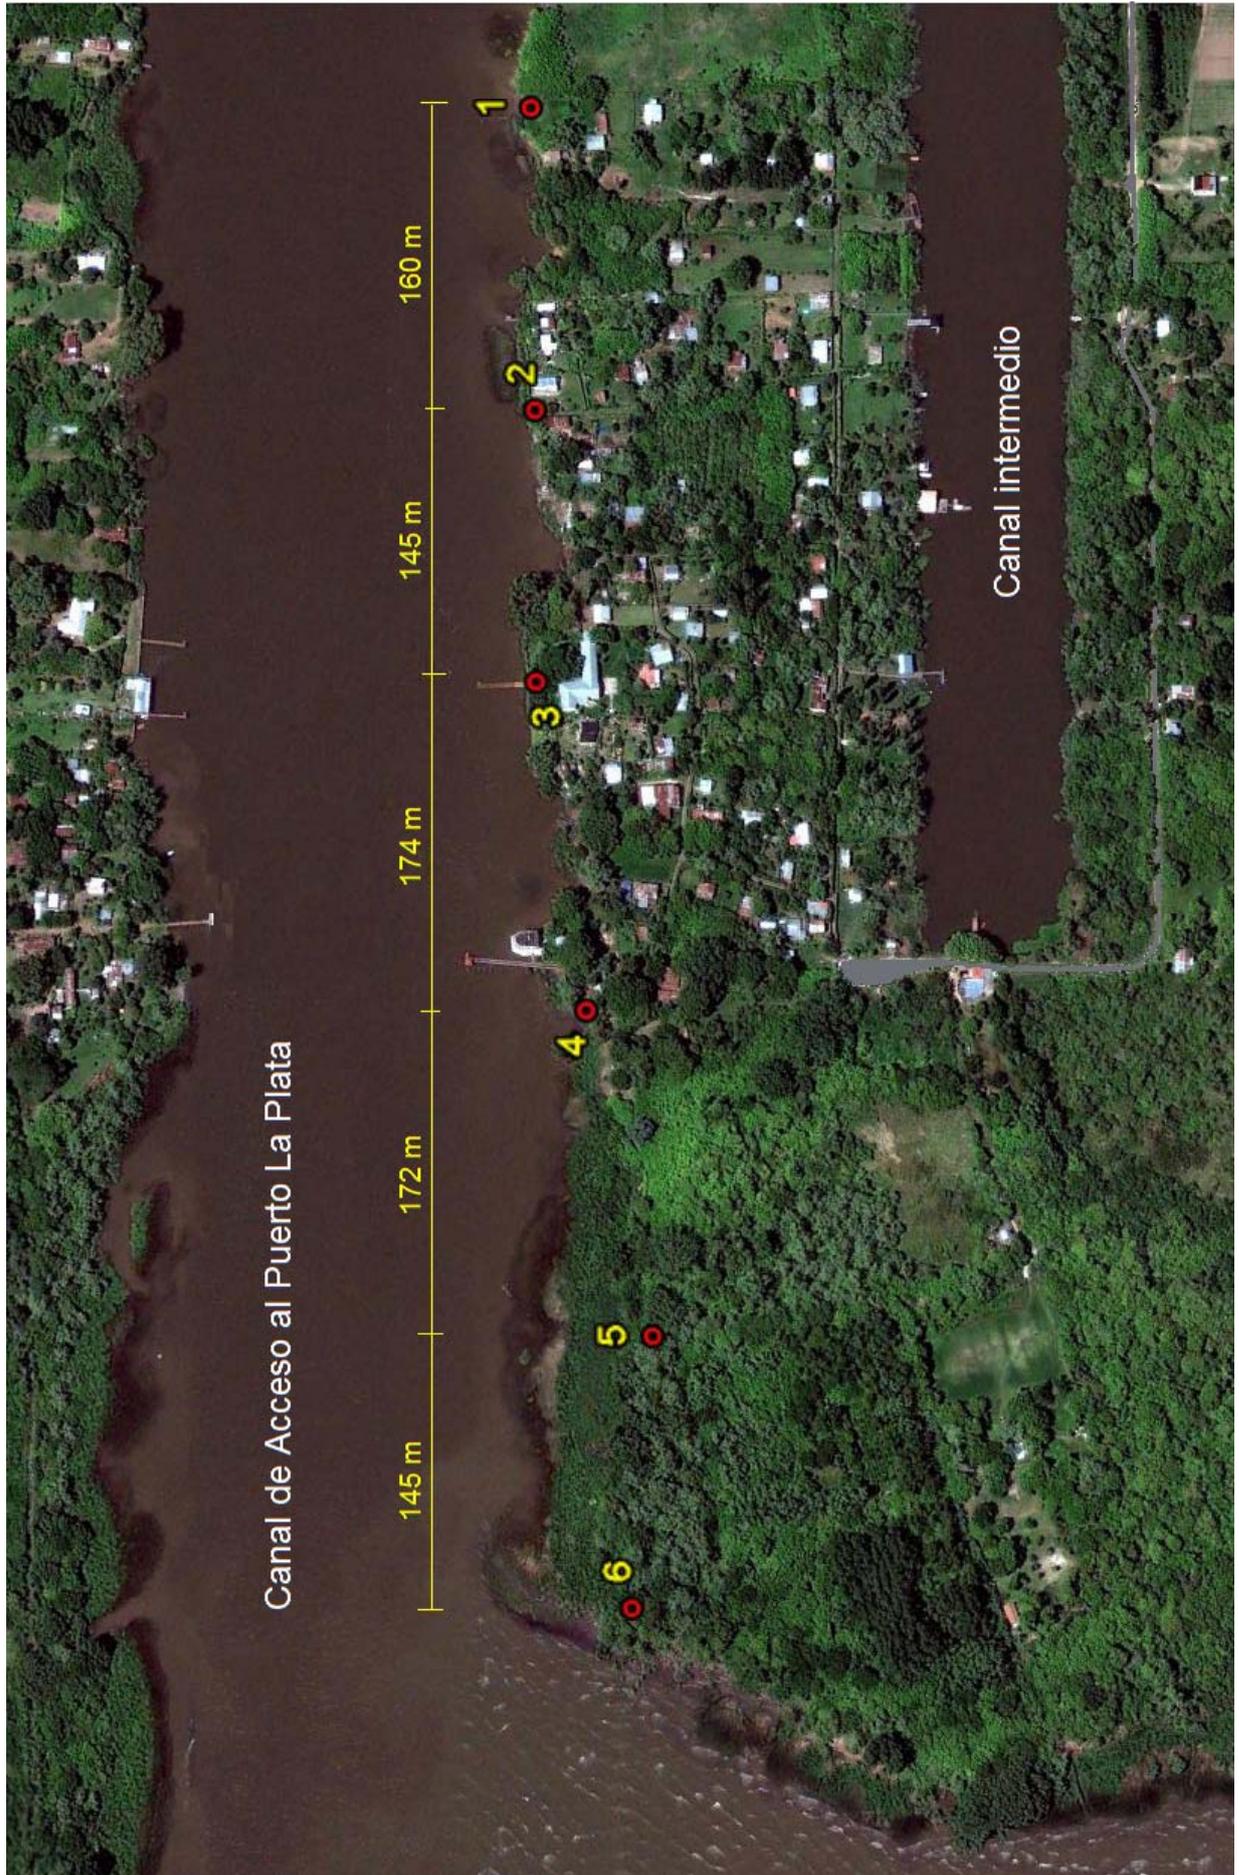
Figura 1 : UBICACIÓN GENERAL DE SONDEOS Esc. 1 : 4.000

Se ejecutaron seis (6) perforaciones con ensayos SPT hasta 30 m de profundidad. En la Figura 1 se muestra la ubicación general de las perforaciones, y en las Figuras 2, 3 y 4 se muestra en mayor detalle la ubicación de las mismas. Se indican también las coordenadas de cada ubicación, las que han sido tomadas con un equipo GPS Garmin eTrex Vista® HCx. Se ha determinado las cotas de boca de pozo tomando como referencia la cota de nivel del agua en el canal dada por la escala ubicada en el Destacamento de Prefectura Naval Argentina.

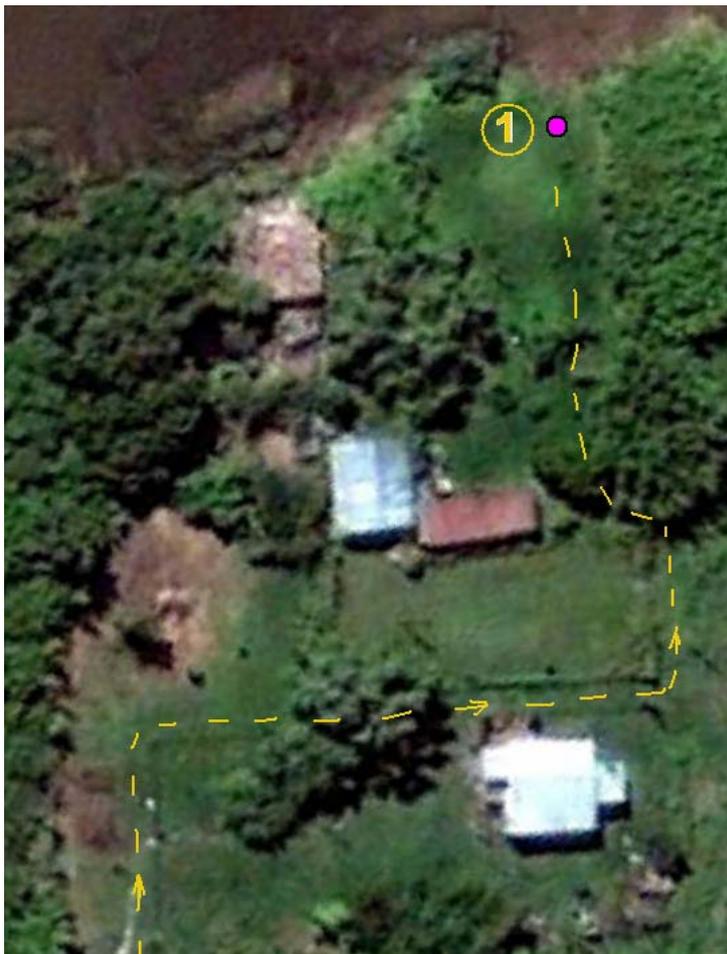
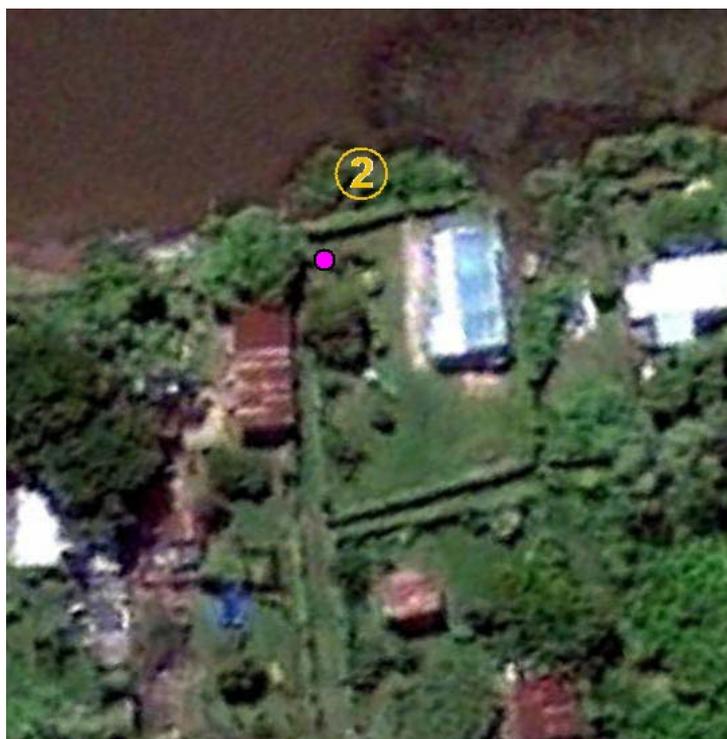
Figura 2 : UBICACIÓN DE SONDEOS 1 Y 2

SONDEO 1 - Coordenadas			
Sistema		Campo Inchauspe	WGS 84
Coordenadas Planas	Y	6.419.326	6.419.276
	X	6.145.254	6.145.363
Coordenadas Elipsóidicas	Lat.	S34°50'16.7"	S34°50'15.2"
	Long	W57°52'55"	W57°52'57.1"
Cota boca de pozo : +2,96 m (referida al 0,00 Puerto LP)

SONDEO 2 - Coordenadas			
Sistema		Campo Inchauspe	WGS 84
Coordenadas Planas	Y	6.419.387	6.419.337
	X	6.145.403	6.145.512
Coordenadas Elipsóidicas	Lat.	S34°50'11,9"	S34°50'10,4"
	Long	W57°52'52,5"	W57°52'54,6"
Cota boca de pozo : +2,58 m (referida al 0,00 Puerto LP)

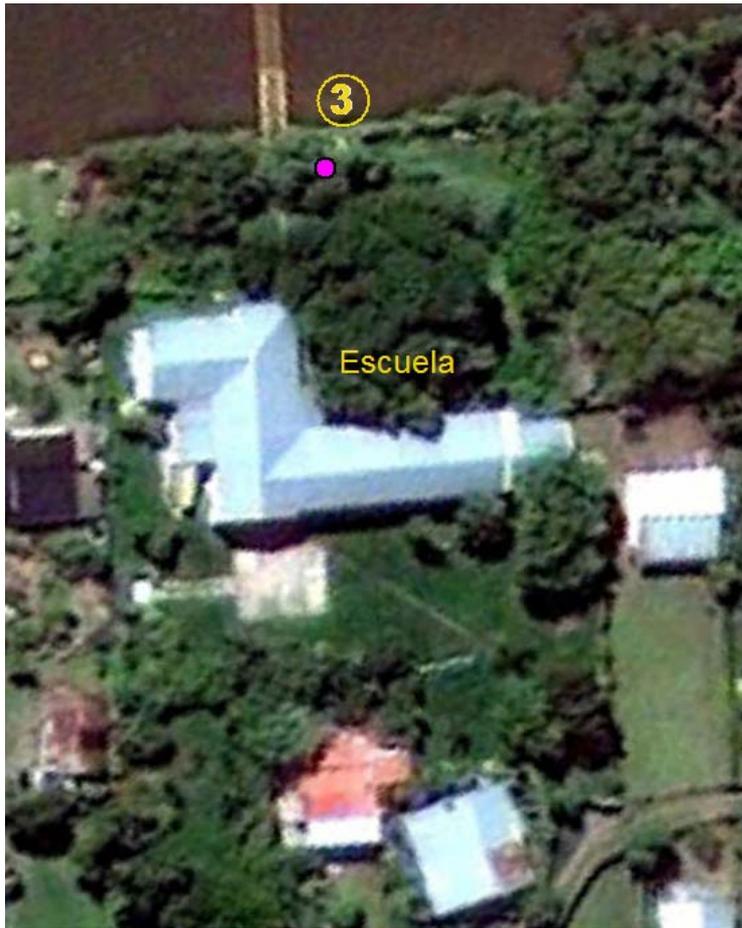
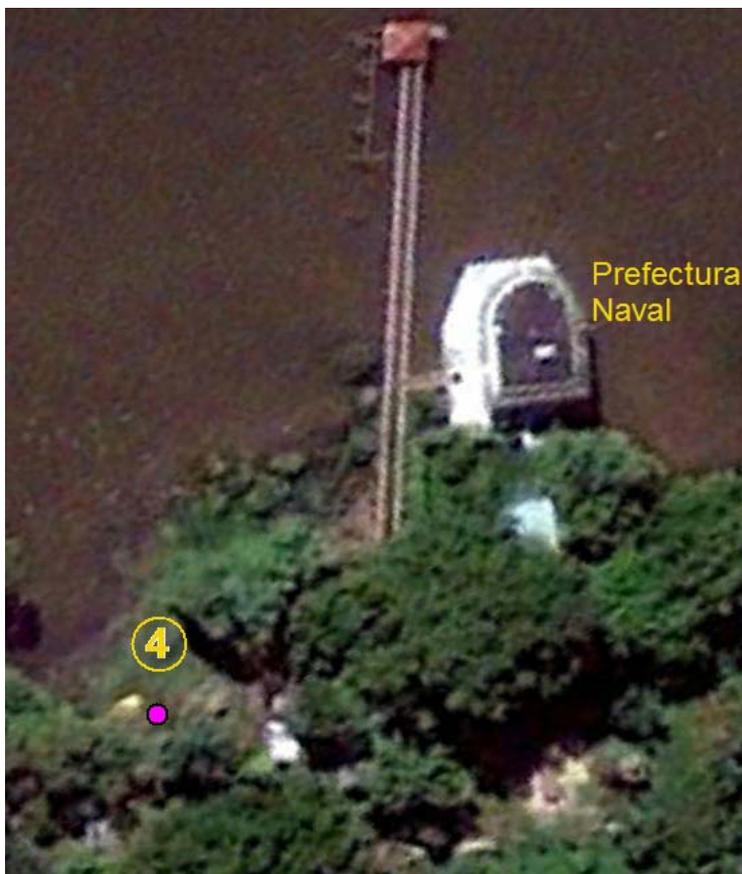
Figura 3 : UBICACIÓN DE SONDEOS 3 Y 4

SONDEO 3 - Coordenadas			
Sistema		Campo Inchauspe	WGS 84
Coordenadas Planas	Y	6.419.443	6.419.393
	X	6.145.536	6.145.645
Coordenadas Elipsóidicas	Lat.	S34°50'07.6"	S34°50'06"
	Long	W57°52'50.3"	W57°52'52.4"
Cota boca de pozo : +2,32 m (referida al 0,00 Puerto LP)

SONDEO 4 - Coordenadas			
Sistema		Campo Inchauspe	WGS 84
Coordenadas Planas	Y	6.419.487	6.419.437
	X	6.145.707	6.145.817
Coordenadas Elipsóidicas	Lat.	S34°50'02,1"	S34°50'00,5"
	Long	W57°52'48,5"	W57°52'50,6"
Cota boca de pozo : +1,60 m (referida al 0,00 Puerto LP)

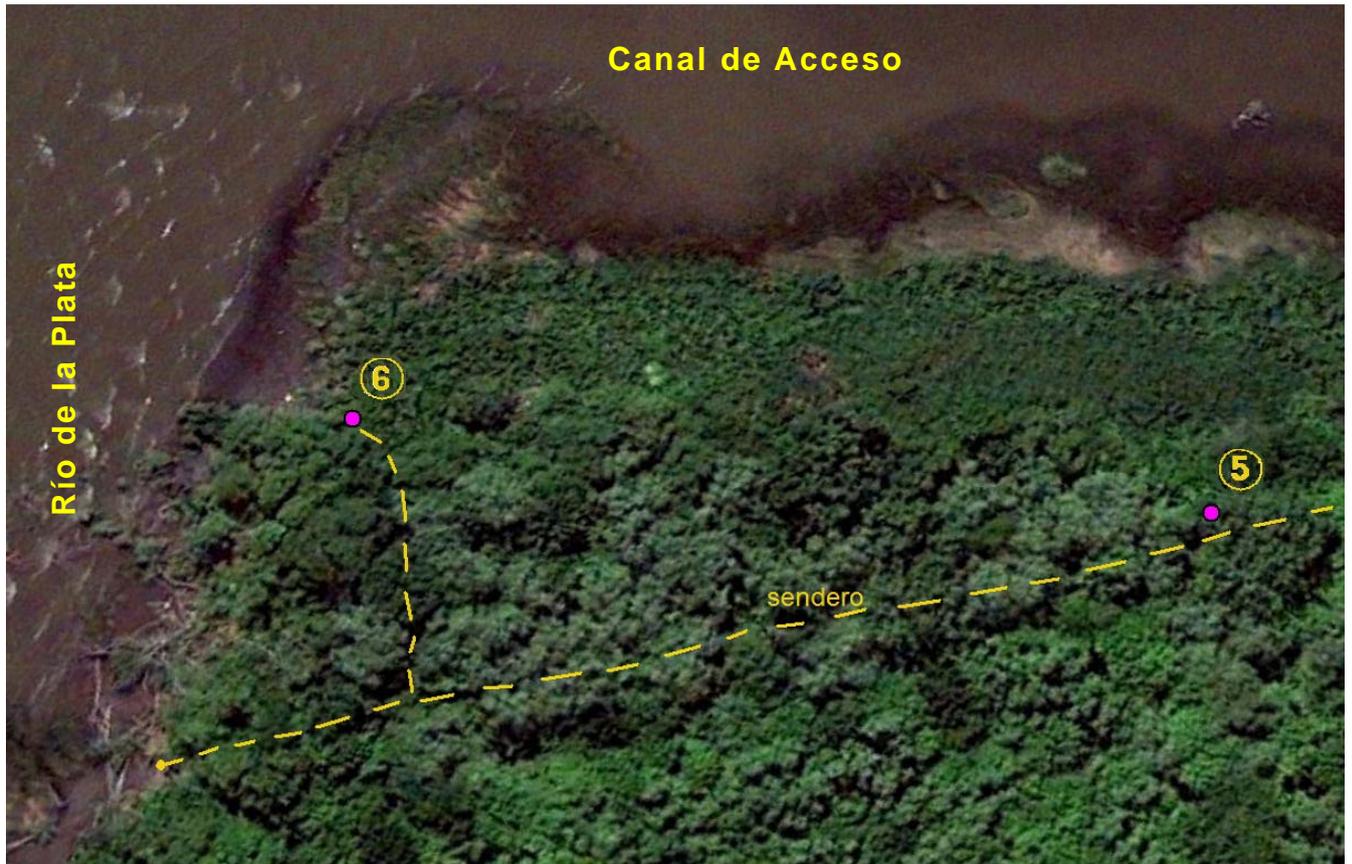
Figura 4 : UBICACIÓN DE SONDEOS 5 Y 6

SONDEO 5 - Coordenadas			
Sistema		Campo Inchauspe	WGS 84
Coordenadas Planas	Y	6.419.523	6.419.473
	X	6.145.893	6.146.002
Coordenadas Elipsóidicas	Lat.	S34°49'56,1"	S34°49'54,5"
	Long	W57°52'47"	W57°52'49,1"
Cota boca de pozo : +2,00 m (aprox.) (referida al 0,00 Puerto LP)

SONDEO 6 - Coordenadas			
Sistema		Campo Inchauspe	WGS 84
Coordenadas Planas	Y	6.419.589	6.419.539
	X	6.146.009	6.146.118
Coordenadas Elipsóidicas	Lat.	S34°49'52,3"	S34°49'50,8"
	Long	W57°52'44,4"	W57°52'46,5"
Cota boca de pozo : +1,79 m (referida al 0,00 Puerto LP)

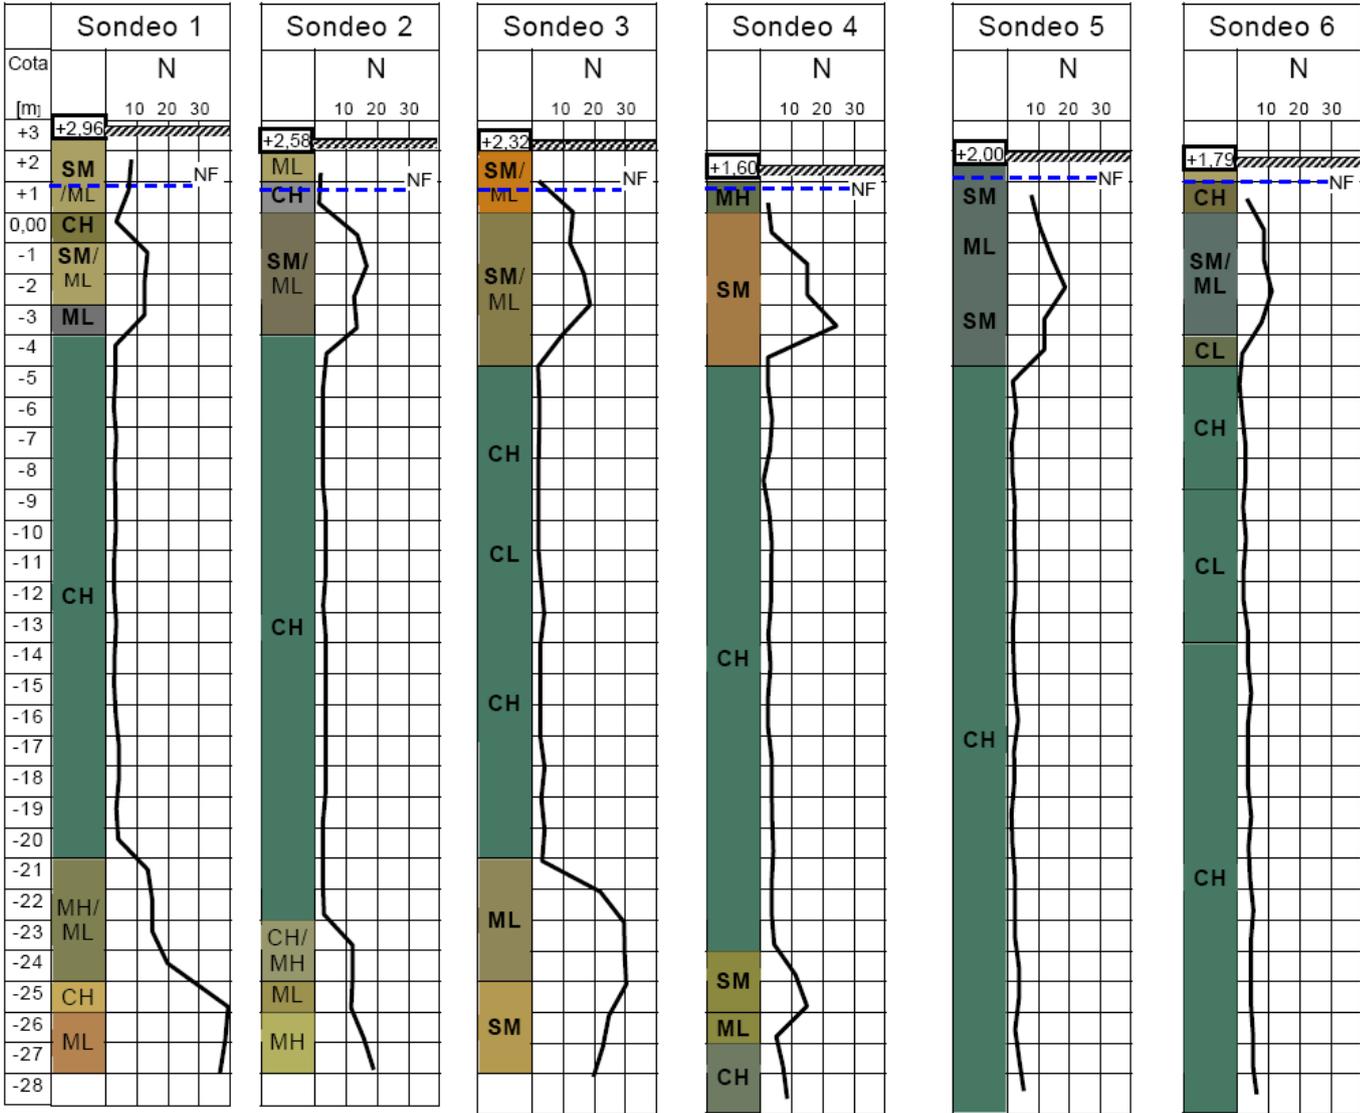
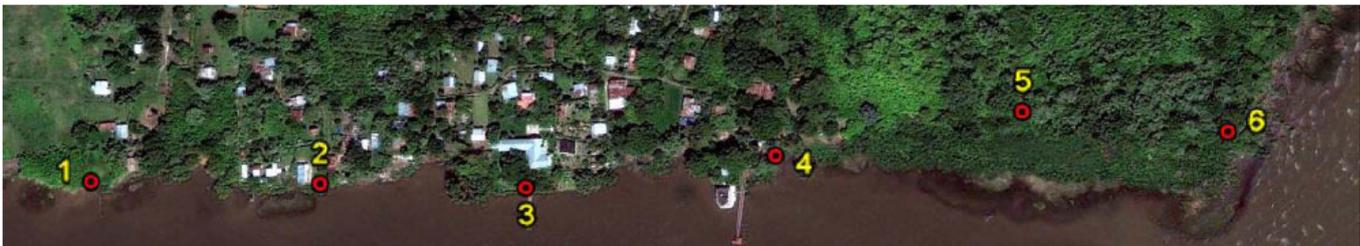
En la Figura 5 se han representado, a modo de perfil longitudinal de la línea de sondeos, los perfiles de los seis sondeos con las gráficas de ensayos SPT y la clasificación de los suelos.

PERFILES DE LOS SONDEOS CON GRÁFICOS SPT Y CLASIFICACIÓN DE LOS SUELOS

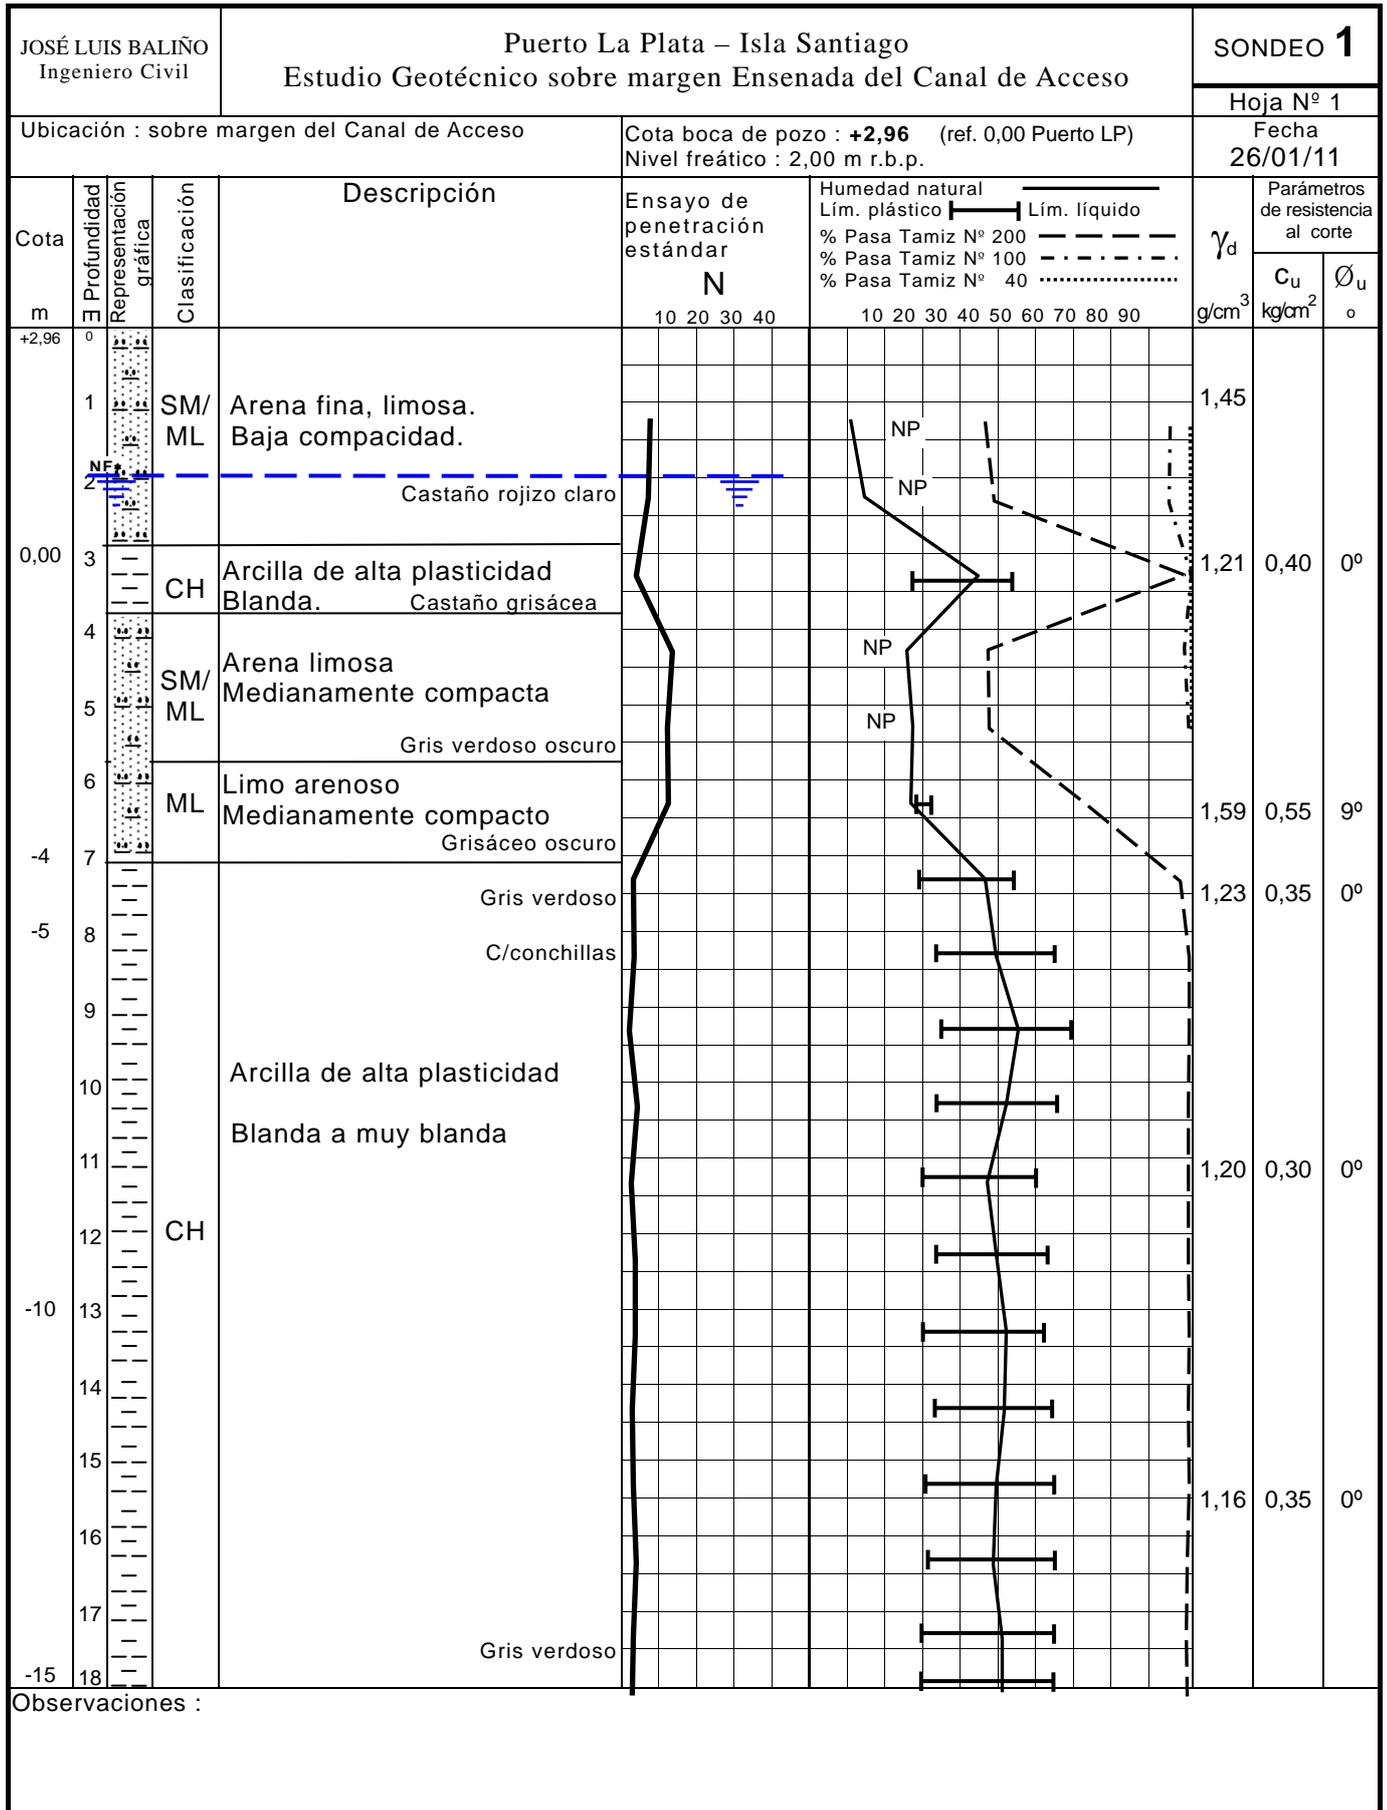
JOSÉ LUIS BALIÑO Ingeniero Civil		Puerto La Plata – Isla Santiago Estudio Geotécnico sobre margen Ensenada del Canal de Acceso					SONDEO 1		
Ubicación : sobre margen del canal de acceso		Cota boca de pozo : +2,96 (ref. 0,00 Puerto LP) Nivel freático : 2,00 m r.b.p.					Hoja N° 2 Fecha 26/01/11		
Cota m	Profundidad E Representación gráfica	Clasificación	Descripción	Ensayo de penetración estándar N 10 20 30 40	Humedad natural		γ_d g/cm ³	Parámetros de resistencia al corte	
					Lím. plástico	Lím. líquido		C_u kg/cm ²	ϕ_u °
					% Pasa Tamiz N° 200	% Pasa Tamiz N° 100			
					% Pasa Tamiz N° 40				
-15	18	CH	Gris verdoso						
	19		Arcilla de muy alta plasticidad						
	20		Blanda a muy blanda						
	21	CH	Arcilla de muy alta plasticidad						
	22		Blanda.						
	23		Con conchillas						
-20	24	MH/ ML	Gris verdoso						
	25		Limo arcilloso de alta a						
	26		mediana plasticidad						
	27		Consistencia firme a muy firme

28	CH	Castaño grisáceo						
-25	29		Castaño claro						
	30	ML	Arcilla de alta plasticidad. Dura						
-27	31		Limo de mediana plasticidad C/algo de arena fina. Duro						
	32		Castaño rojizo						
	33		Fin del sondeo						
	34								
	35								
	36

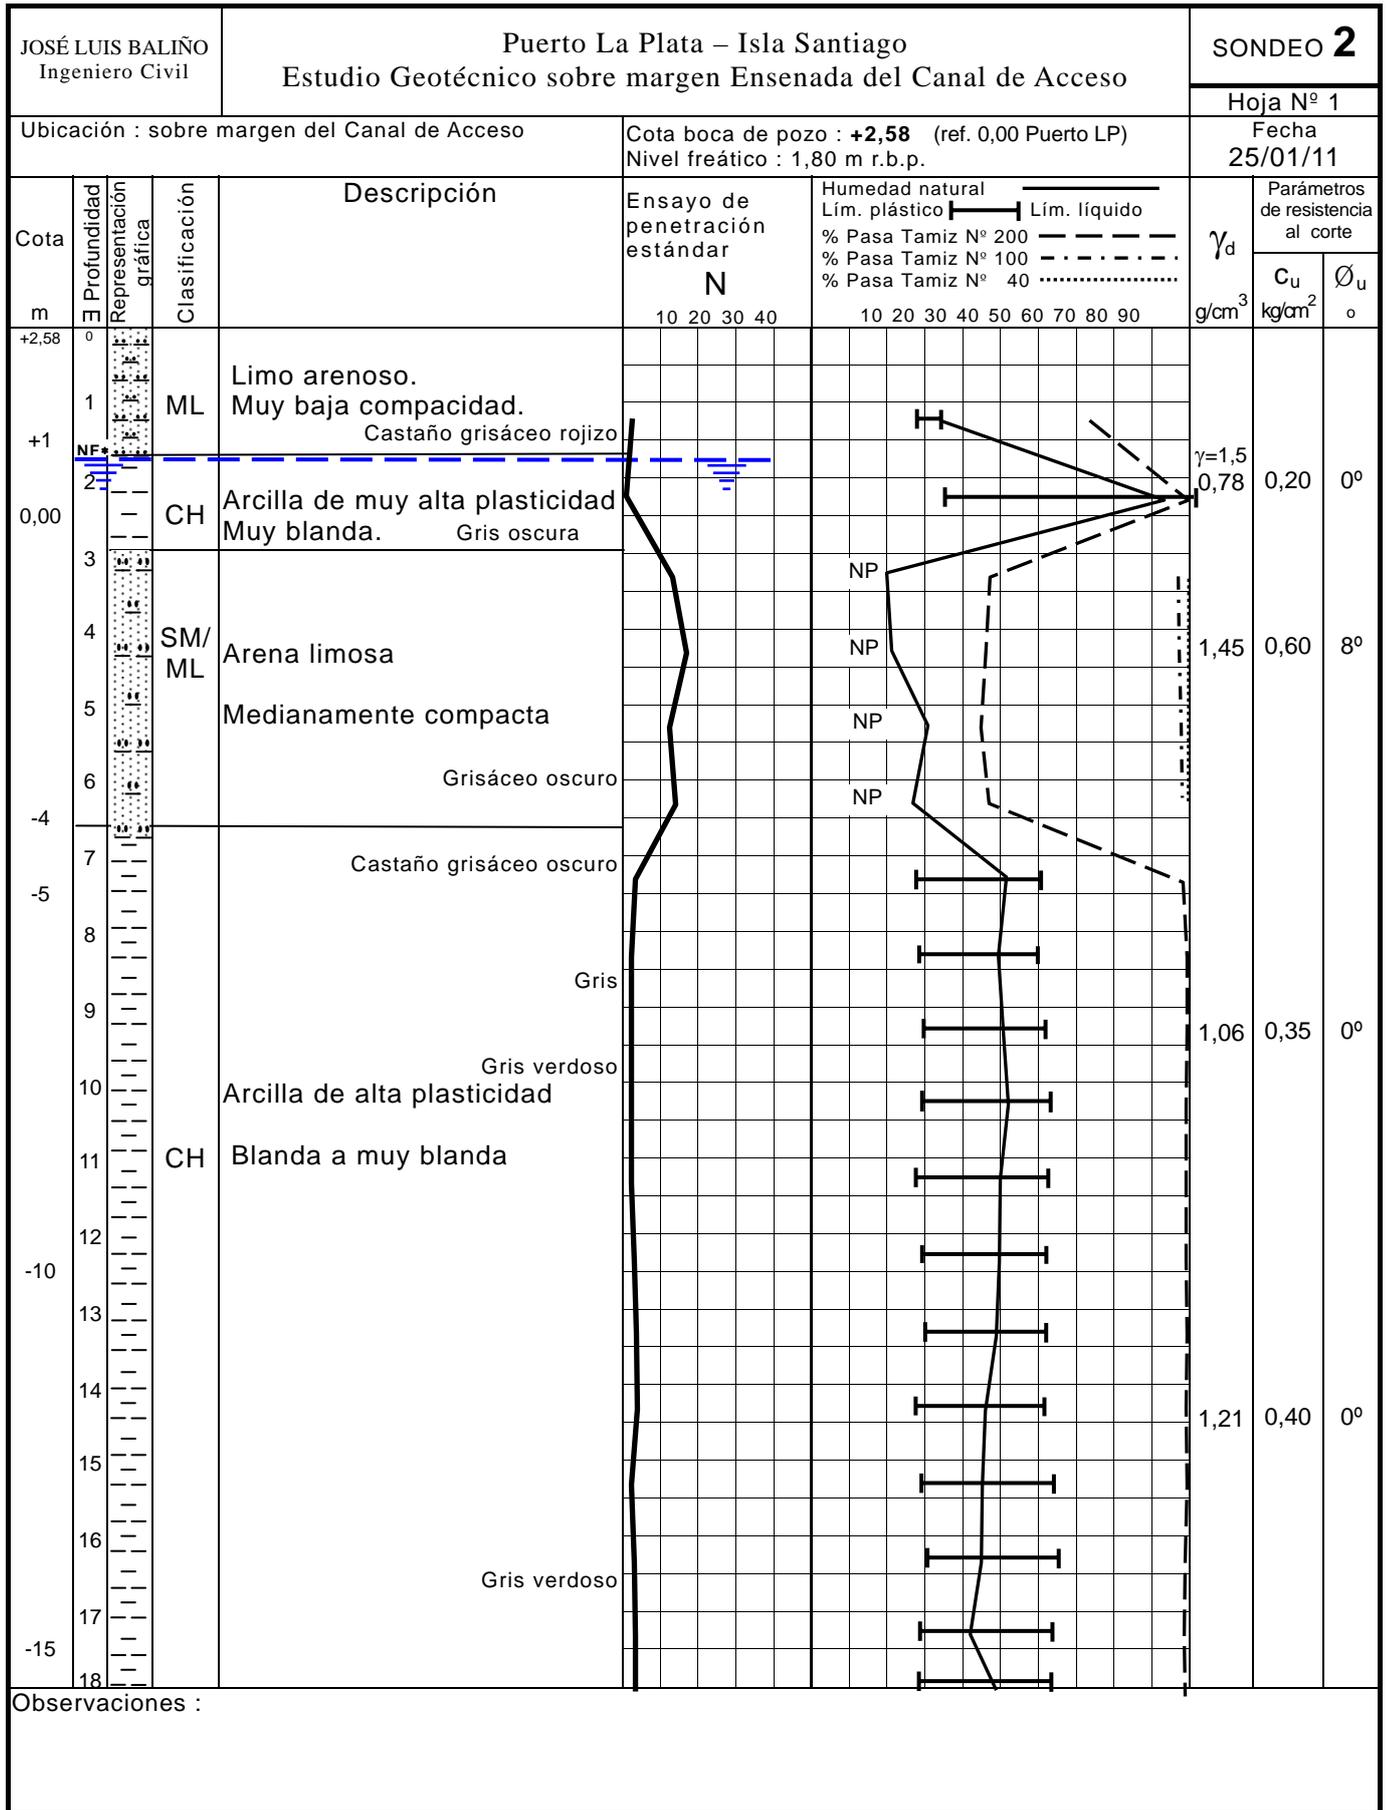
JOSÉ LUIS BALIÑO Ingeniero Civil		Puerto La Plata – Isla Santiago Estudio Geotécnico sobre margen Ensenada del Canal de Acceso					SONDEO 2		
Ubicación : sobre margen del canal de acceso		Cota boca de pozo : +2,58 (ref. 0,00 Puerto LP) Nivel freático : 1,80 m r.b.p.					Hoja N° 2 Fecha 25/01/11		
Cota m	Profundidad Representación gráfica	Clasificación	Descripción	Ensayo de penetración estándar N 10 20 30 40	Humedad natural		γ_d g/cm ³	Parámetros de resistencia al corte	
					Lím. plástico	Lím. líquido		C_u kg/cm ²	ϕ_u °
					% Pasa Tamiz N° 200	-----			
					% Pasa Tamiz N° 100	- - - - -			
					% Pasa Tamiz N° 40			
18			Gris verdoso						
19									
20		CH	Arcilla de muy alta plasticidad Blanda a muy blanda				1,07	0,37	0°
21									
22									
-20									
23							1,04	0,35	0°
24			Gris verdoso						
25									
26		CH/ MH	Arcilla de alta plasticidad. Firme				1,19	0,80	2°
27			Gris verdoso						
-25		ML	Limo de mediana plasticidad Firme.

28			Castaño verdoso						
29		MH	Limo arcilloso de alta plast. Muy firme.						
30			Verdoso amarillento claro				1,37	0,60	8°
-28									
31			Fin del sondeo						
32									
33									
34									
35									
36

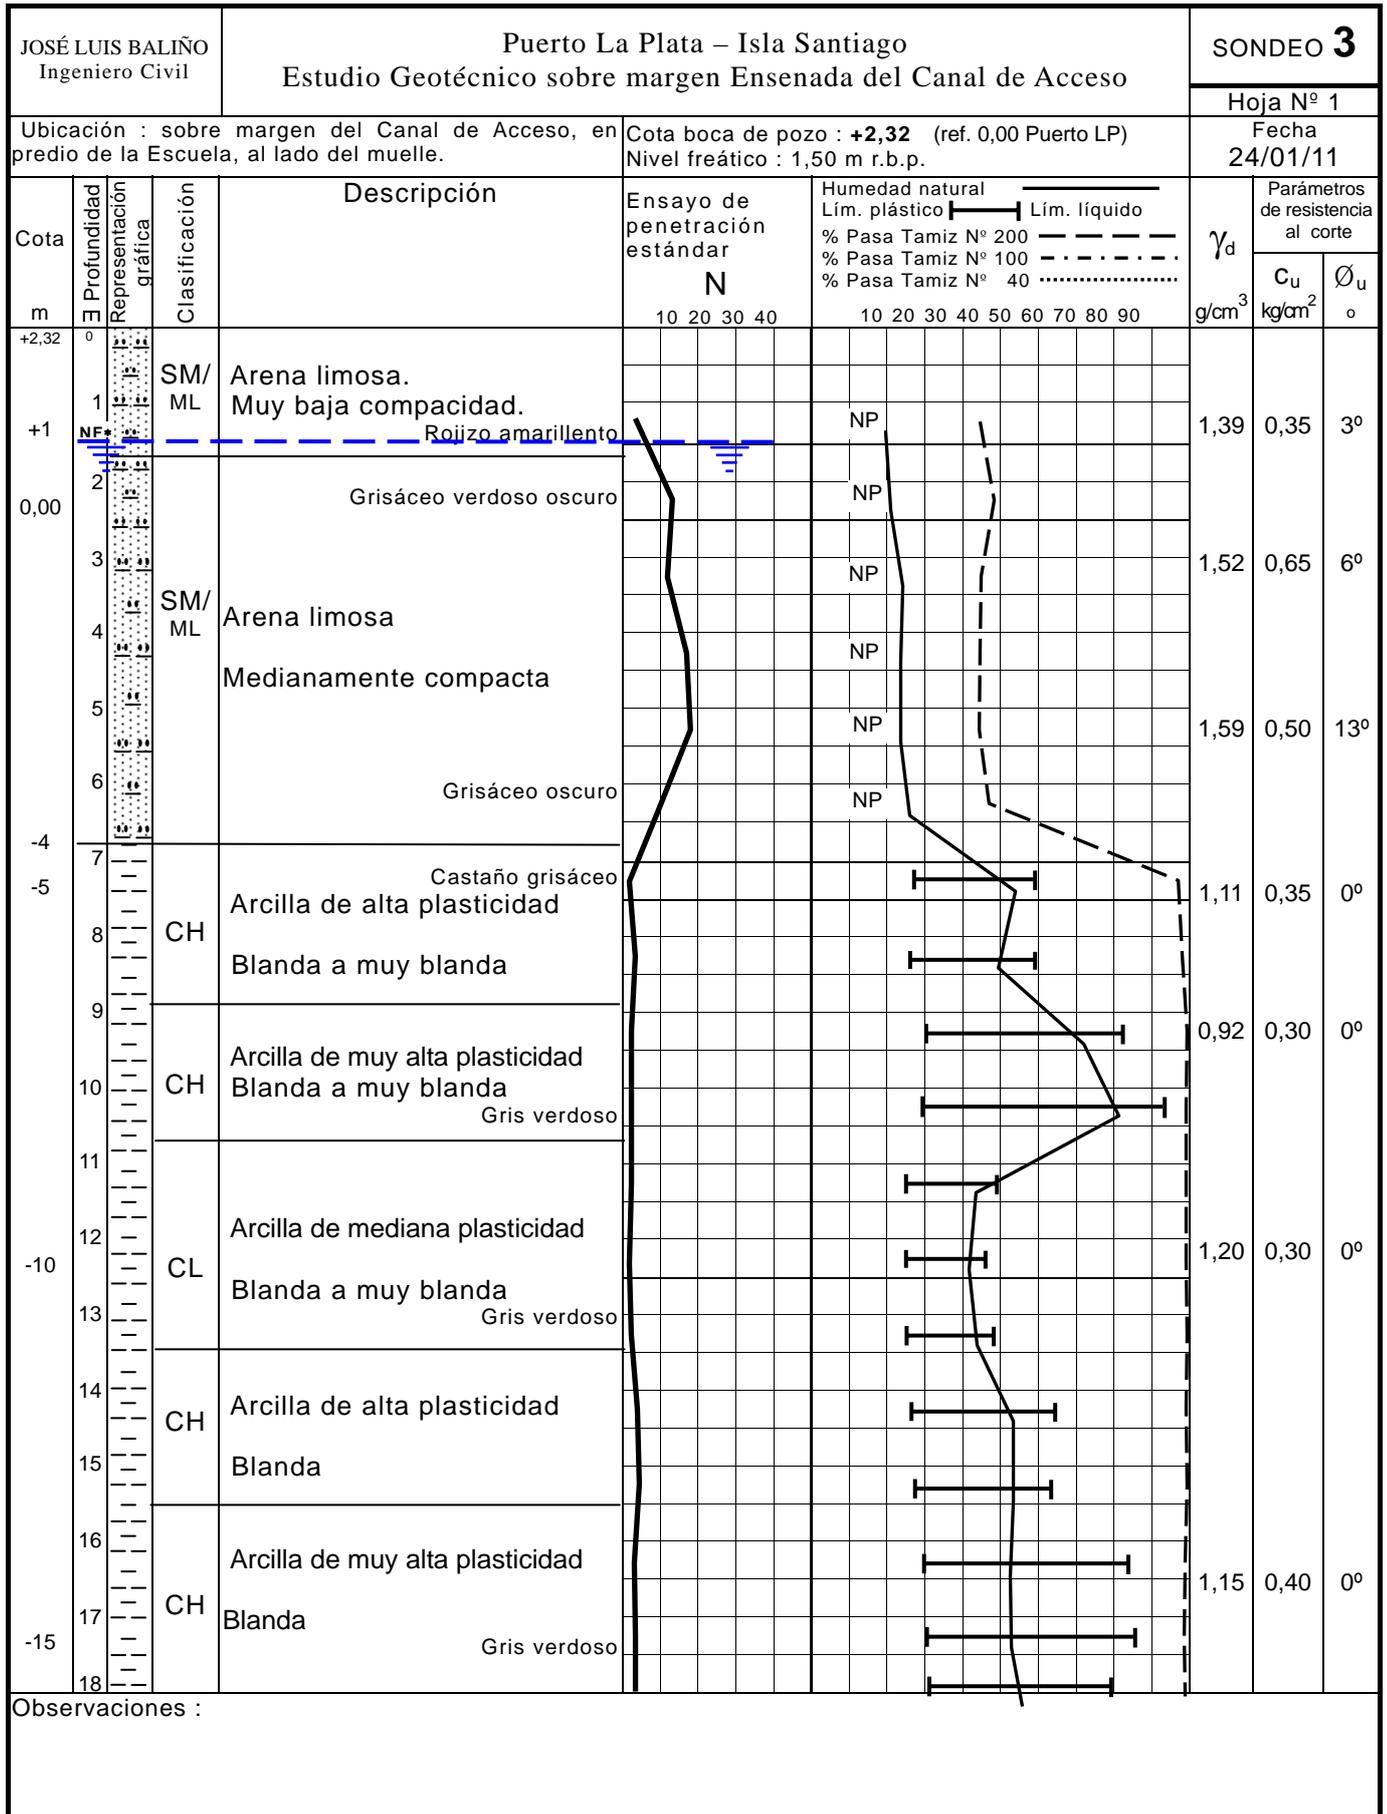
JOSÉ LUIS BALIÑO Ingeniero Civil		Puerto La Plata – Isla Santiago Estudio Geotécnico sobre margen Ensenada del Canal de Acceso				SONDEO 3			
Ubicación : sobre margen del canal de acceso, en predio de la Escuela, al lado del muelle.		Cota boca de pozo : +2,32 (ref. 0,00 Puerto LP) Nivel freático : 1,50 m r.b.p.				Hoja N° 2 Fecha 24/01/11			
Cota m	Profundidad Representación gráfica	Clasificación	Descripción	Ensayo de penetración estándar N 10 20 30 40	Humedad natural		γ_d g/cm ³	Parámetros de resistencia al corte	
					Lím. plástico	Lím. líquido		C_u kg/cm ²	ϕ_u °
18		CH	Gris verdoso		35	65	1,13	0,45	0°
19			Arcilla de muy alta plasticidad		35	65			
20			Blanda.		35	65			
21					35	65			
22					35	65			
-20			Con conchillas		35	65			
24		ML	Gris verdoso		35	65	1,36	1,00	9°
25			Limo de mediana plasticidad.		35	65			
26			Con algo de arena fina		35	65			
27			Muy firme a duro		35	65			
-25			Castaño verdoso		35	65

28		SP-SM	Castaño amarillento		35	65	1,83		ϕ' 33°
29			Arena limosa		35	65			
30		SM	Medianamente compacta		35	65			
-28			Amarillento claro		35	65			
31			Fin del sondeo		35	65			
32					35	65			
33					35	65			
34					35	65			
35					35	65			
36					35	65

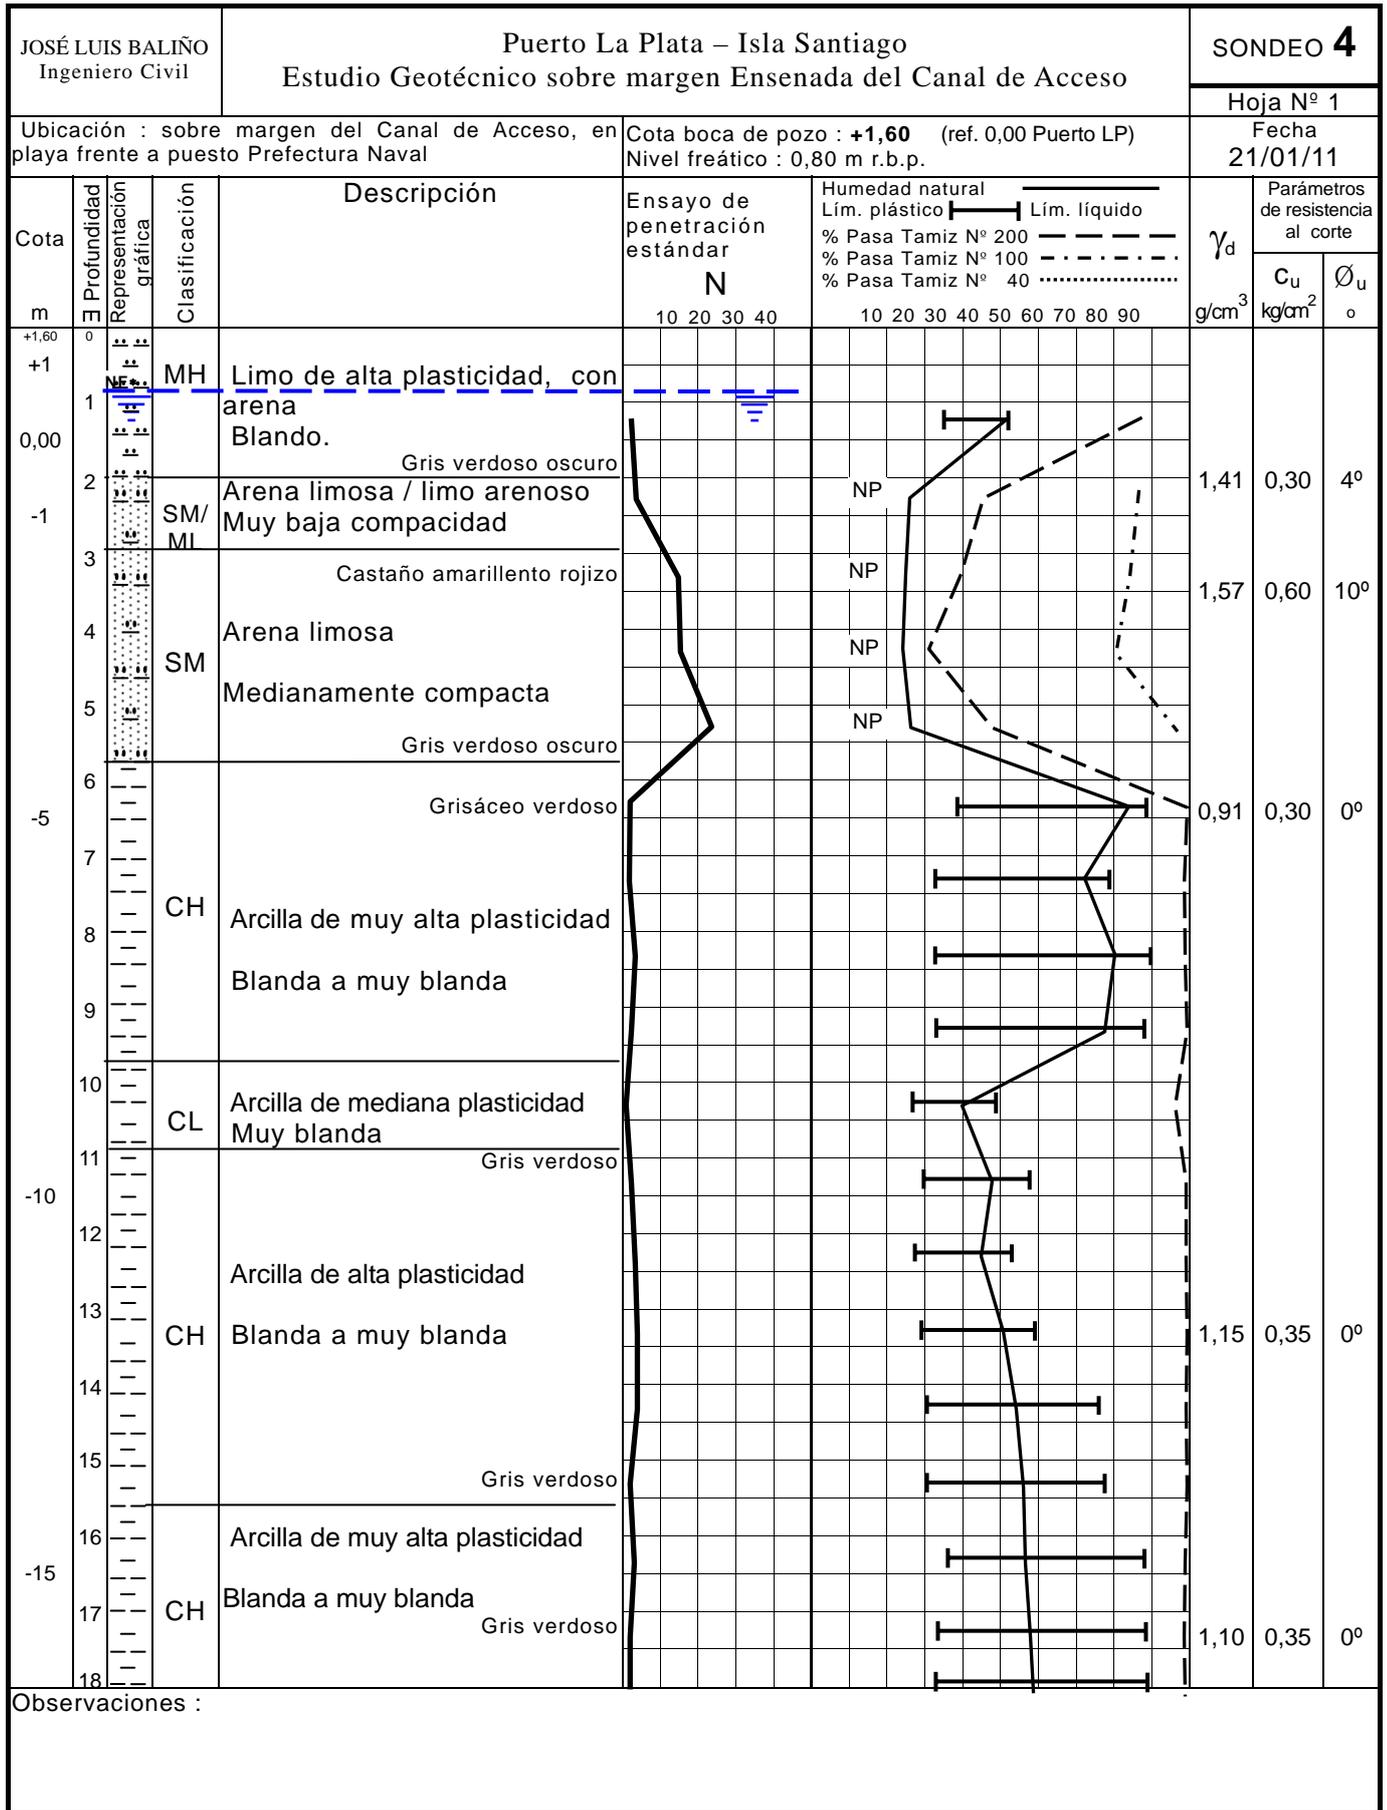
JOSÉ LUIS BALIÑO Ingeniero Civil		Puerto La Plata – Isla Santiago Estudio Geotécnico sobre margen Ensenada del Canal de Acceso					SONDEO 4		
Ubicación : sobre margen del canal de acceso, en playa frente a puesto Prefectura Naval		Cota boca de pozo : +1,60 (ref. 0,00 Puerto LP) Nivel freático : 0,80 m r.b.p.					Hoja N° 2 Fecha 21/01/11		
Cota m	Profundidad Representación gráfica	Clasificación	Descripción	Ensayo de penetración estándar N 10 20 30 40	Humedad natural		γ_d g/cm ³	Parámetros de resistencia al corte	
					Lím. plástico	Lím. líquido		C_u kg/cm ²	ϕ_u °
					% Pasa Tamiz N° 200	% Pasa Tamiz N° 100			
					% Pasa Tamiz N° 40				
18			Gris verdoso						
19									
20			Arcilla de muy alta plasticidad						
21			Blanda.						
22		CH	Con conchillas				0,99	0,35	0°
23			Con conchillas						
24			Con conchillas y capitas de arena						
25			Con conchillas y capitas de arena				1,07	0,40	0°
26			Gris verdoso oscuro

27		SM	Arena limosa Medianamente compacta				1,73	0,40	10°
28			Gris verdoso amarillento						
29		ML	Limo de baja plasticidad Consistencia media						
30		CH	Arcilla de alta plasticidad Consistencia media				1,29	0,60	4°
31			Gris verdoso						
32			Fin del sondeo						
33									
34									
35									
36

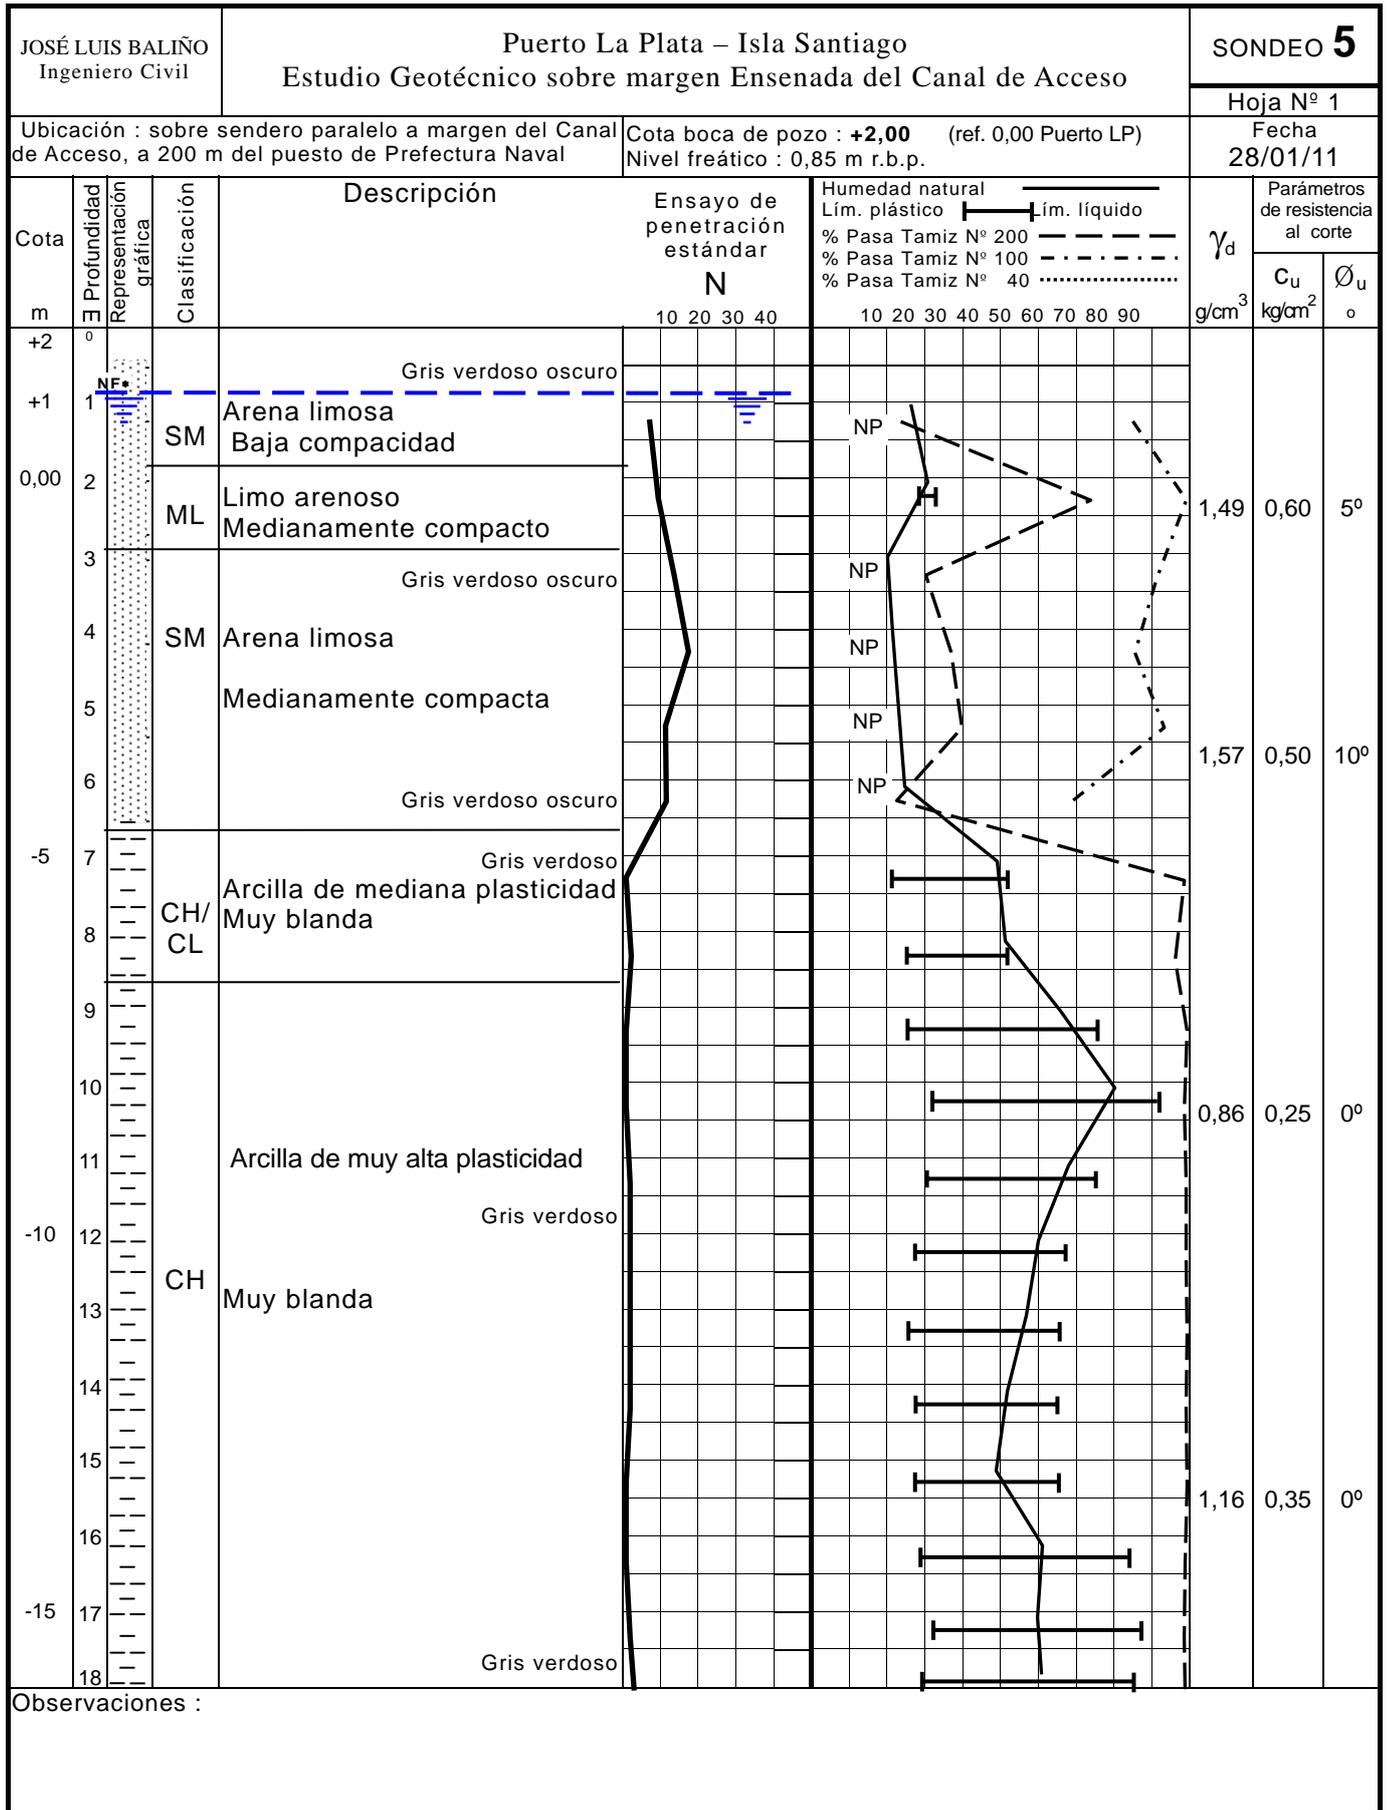
JOSÉ LUIS BALIÑO Ingeniero Civil		Puerto La Plata – Isla Santiago Estudio Geotécnico sobre margen Ensenada del Canal de Acceso					SONDEO 5		
Ubicación : sobre sendero paralelo a margen del canal de acceso, a 200 m del puesto de Prefectura Naval		Cota boca de pozo : +2,00 (ref. 0,00 Puerto LP) Nivel freático : 0,85 m r.b.p.					Hoja N° 2 Fecha 28/01/11		
Cota m	Profundidad Representación gráfica	Clasificación	Descripción	Ensayo de penetración estándar N 10 20 30 40	Humedad natural Lim. plástico ———— Lim. líquido % Pasa Tamiz N° 200 - - - - - % Pasa Tamiz N° 100 - - - - - % Pasa Tamiz N° 40 10 20 30 40 50 60 70 80 90	γ_d g/cm ³	Parámetros de resistencia al corte		
							C_u kg/cm ²	ϕ_u °	
18		CH	Gris verdoso			1,15	0,30	0°	
19			Arcilla de muy alta plasticidad Muy blanda. Con conchillas						
20									
21									
22									
23									
24									
25									
26									
27				CH	Gris verdoso				
28		Arcilla de alta plasticidad. Blanda Con vetas limosas de color castaño. Con conchillas y pintas de óxido de hierro

29									
30									
31									
32			Fin del sondeo						
33									
34									
35									
36
