CONSORCIO DE GESTIÓN DEL PUERTO LA PLATA

ISLA SANTIAGO

MARGEN ENSENADA DEL CANAL DE ACCESO AL PUERTO

ESTUDIO GEOTÉCNICO

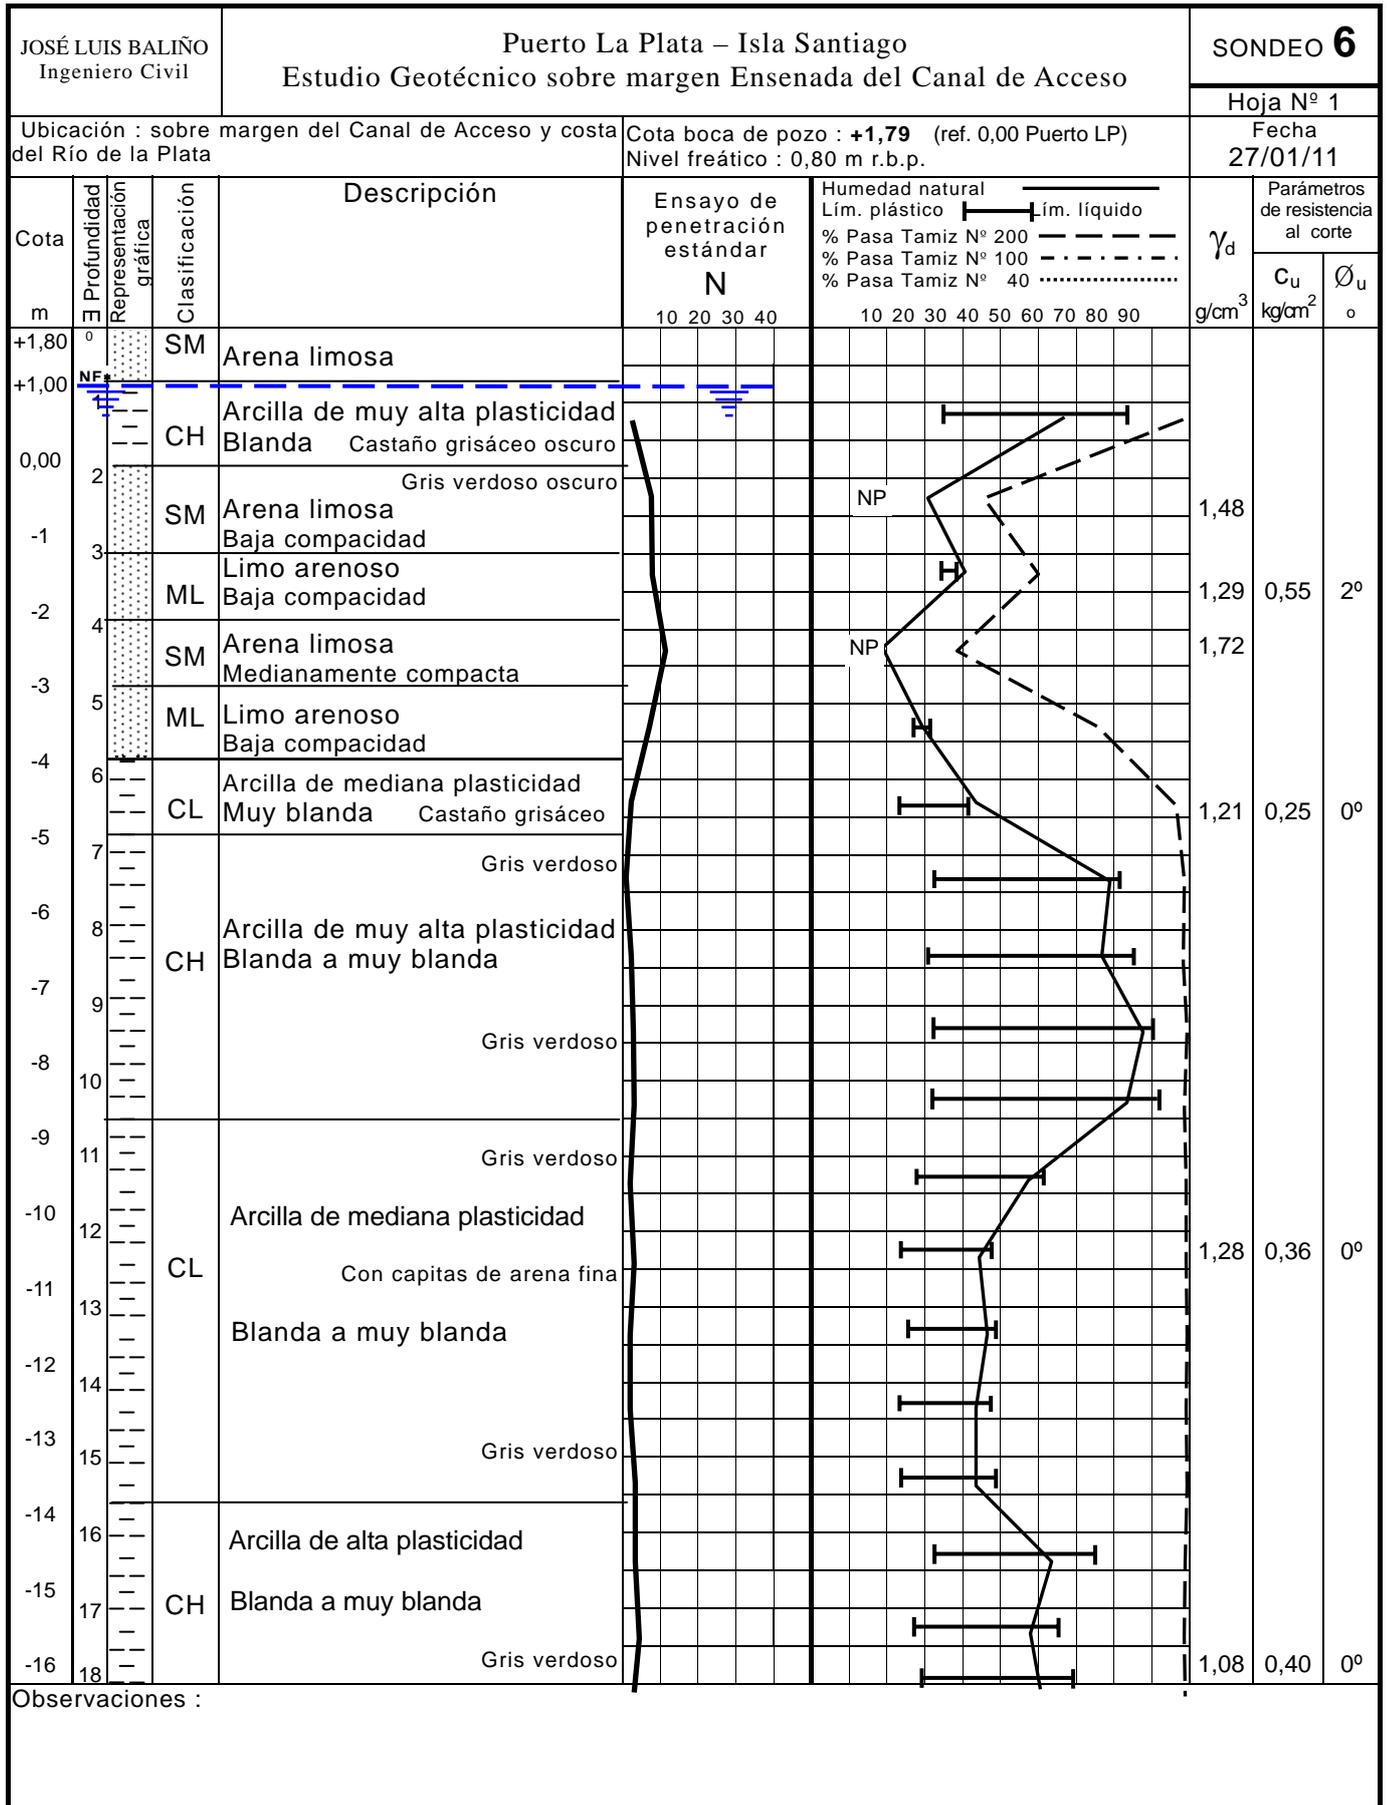
JOSÉ LUIS BALIÑO Ingeniero Civil		Puerto La Plata – Isla Santiago Estudio Geotécnico sobre margen Ensenada del Canal de Acceso					SONDEO 6				
Ubicación : sobre margen del Canal de Acceso y costa del Río de la Plata		Cota boca de pozo : +1,79 (ref. 0,00 Puerto LP) Nivel freático : 0,80 m r.b.p.					Hoja N° 2 Fecha 27/01/11				
Cota m	Profundidad m	Representación gráfica	Clasificación	Descripción	Ensayo de penetración estándar N 10 20 30 40	Humedad natural			γ_d g/cm ³	Parámetros de resistencia al corte	
						Lim. plástico	Lim. líquido			C_u kg/cm ²	ϕ_u °
						% Pasa Tamiz N° 200	-----				
						% Pasa Tamiz N° 100	- - - - -				
						% Pasa Tamiz N° 40				
18				Gris verdoso							
-17											
19											
-18			CH	Arcilla de alta plasticidad							
20											
-19				Blanda a muy blanda							
21											
-20											
22											
-21				Gris verdoso							
23											
-22				Con conchillas					1,12	0,45	0°

24											
-23				Arcilla de alta plasticidad.							
25											
-24			CH	Blanda							
26											
-25				Con vetas limosas de color castaño y capitas de arena					1,25	0,50	0°
27											
-26											
28											
-27				Gris verdoso							
29											
-28											
30											
-29				Fin del sondeo							
31											
32											
33											
34											
35											
36
